เปรียบเทียบการใช้สารเคมีในหม้อไอน้ำ

โรงงานชินไธวัลอุตสาหกรรม

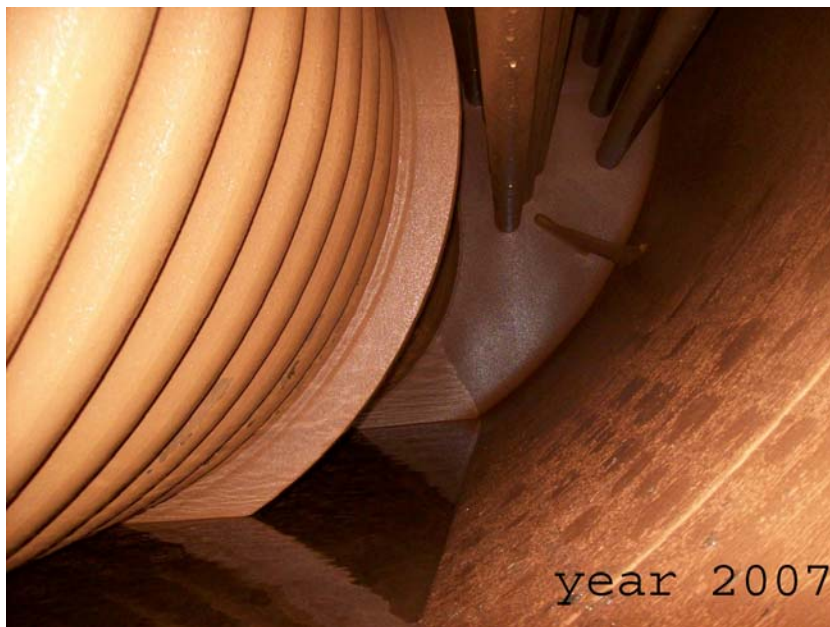
สภาพภายในหม้อไอน้ำก่อนใช้สารเคมี Textreat430

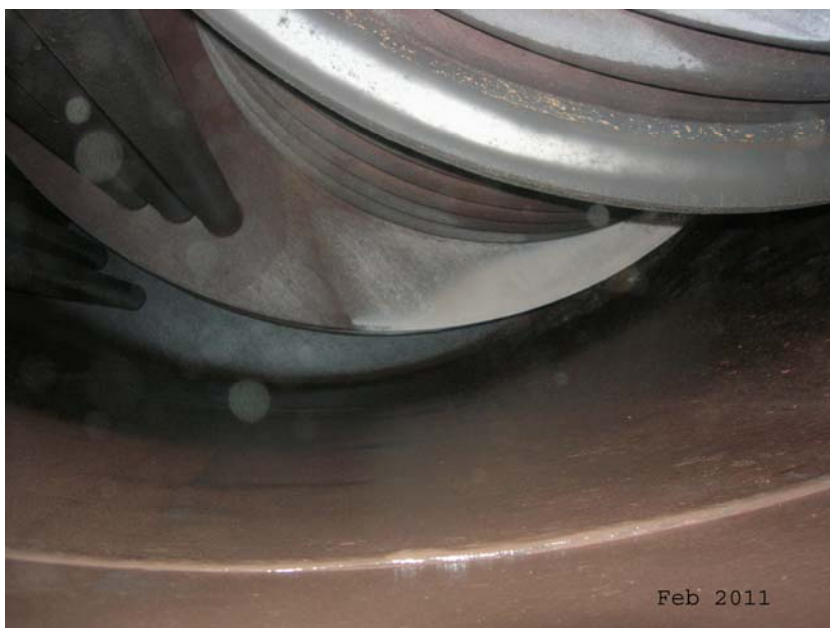
สภาพภายในหม้อไอน้ำหลังจากใช้สารเคมี Textreat430

สรุป – หลังจากใช้สารเคมีแล้วไม่เคยปรากฏว่าต้องล้างหม้อไอน้ำดังเช่นที่เคยทำทุกปี ผิวของหม้อไอน้ำภายในสนิมสีแดง(Fe_2O_3) เปลี่ยนรูปเป็นสีดำ(Fe_3O_4) ซึ่งจะเป็นฟิล์มช่วยป้องกันการผุกร่อน
